Ofício **020/2024 CACS-FUNDEB/NI.**

Encaminhamos relatório de visita à E.M PROF. DULCE DE MOURA RAUNHEITTI, realizada em 03 de abril de 2024.

Escola Municipal Prof. Dulce de Moura Raunhetti Ribeiro.

Em visita de inspeção à E. M. Prof Dulce de Moura Raunhetti Ribeiro, na data de 03/04/2024, situada na Rua Marcos Costa, 164, Jardim Nova Era, Nova Iguaçu, R.J. Sob a direção da Professora Francis.

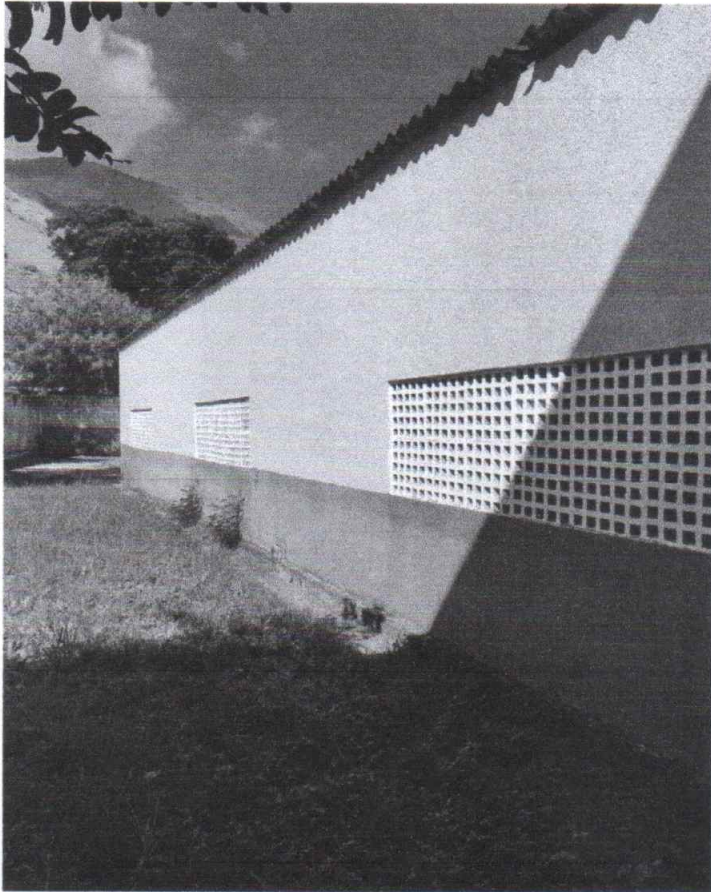
Vista externa da escola.

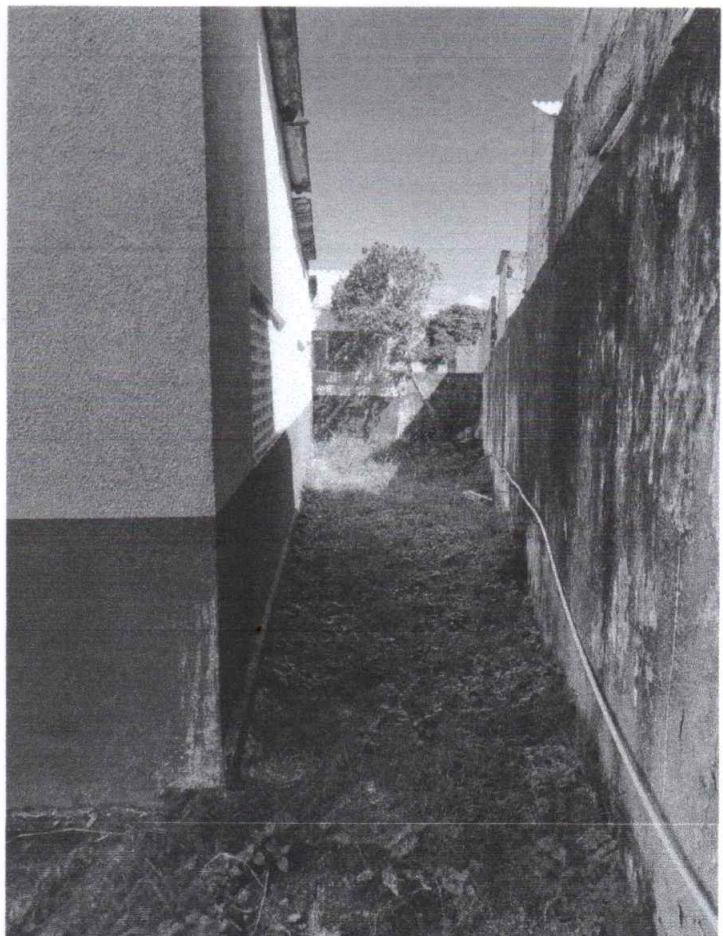
Lateral da escola.

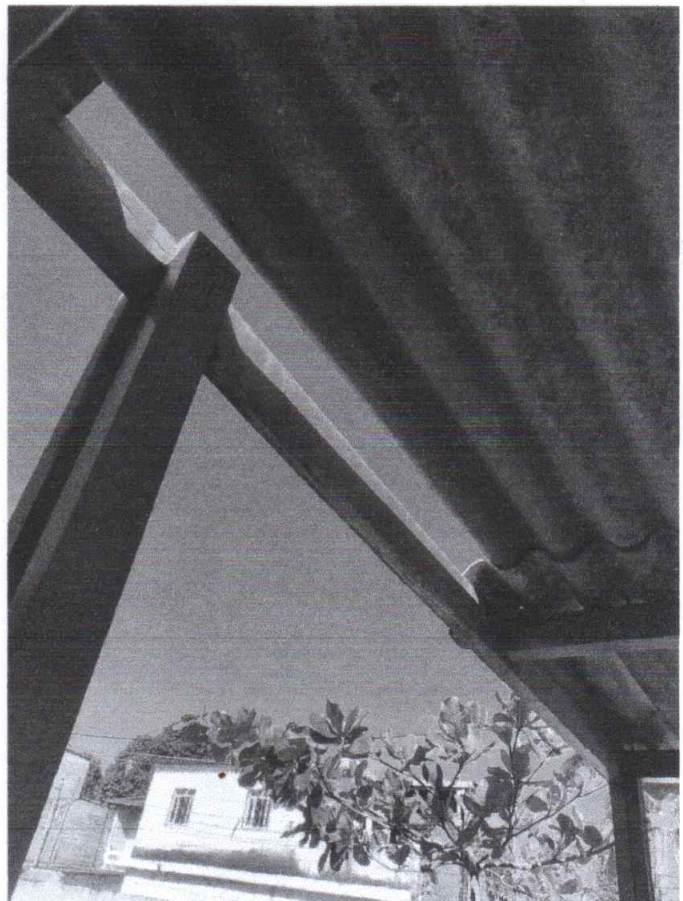
Relógio de distribuição da escola e o telhado da entrada

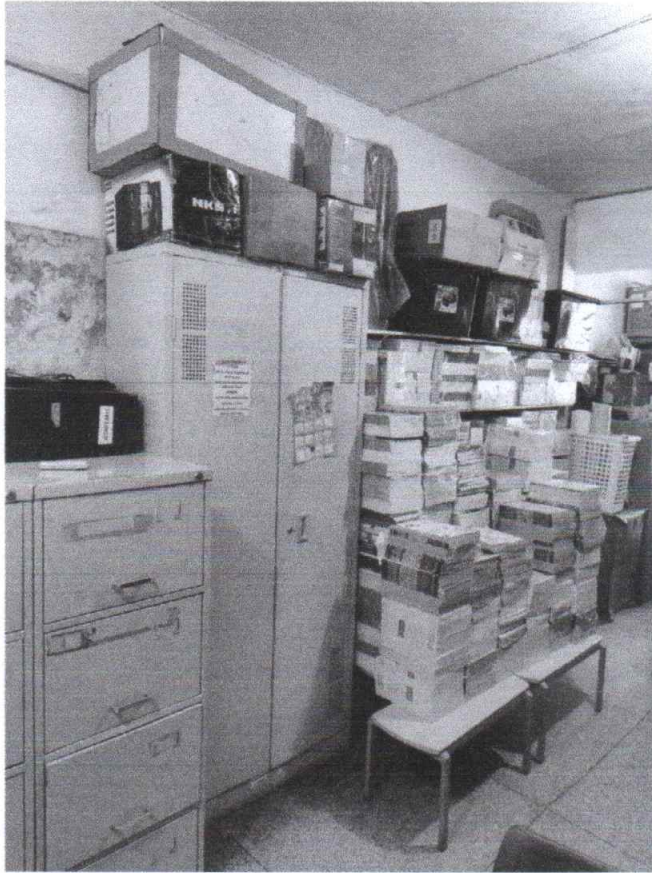
Sala da direção e secretaria. Ar condicionado queimado.

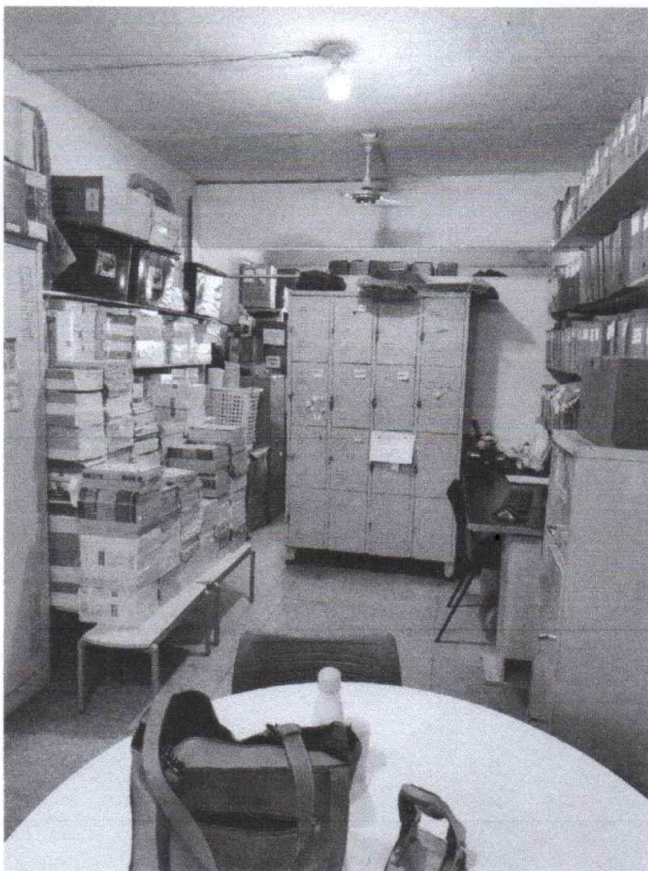
Sala da orientação pedagógica e secretaria escolar.

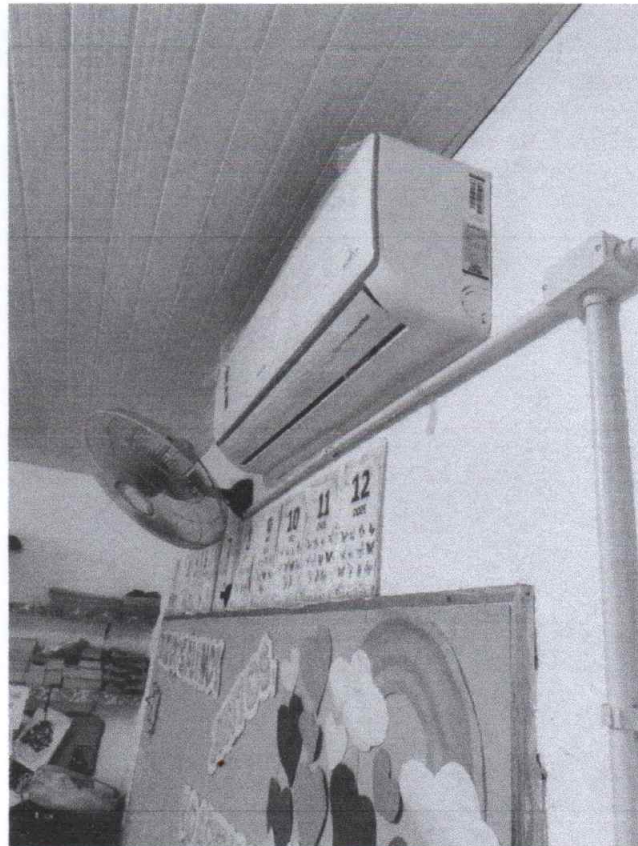
Sala infantil.

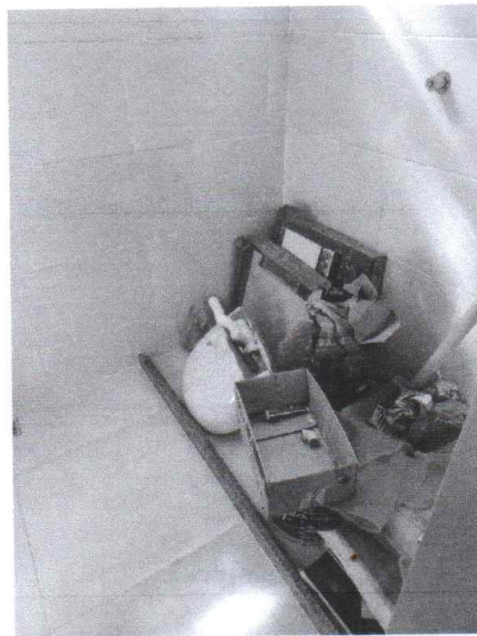
Banheiro.
